Levantamento Fotográfico do Estado de Conservação

Imóvel: Vila Americana - Belterra - Casa 03

Endereço: Município de Belterra, PA.

Data do levantamento: 09/06/2020

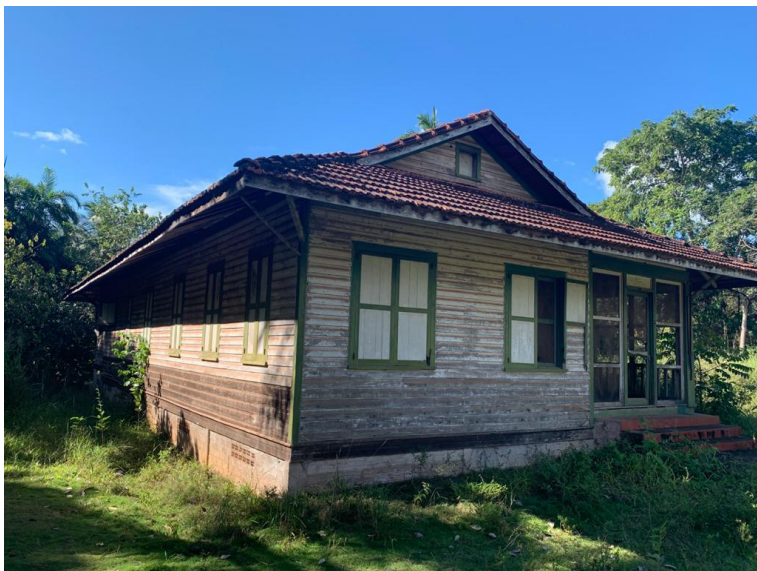
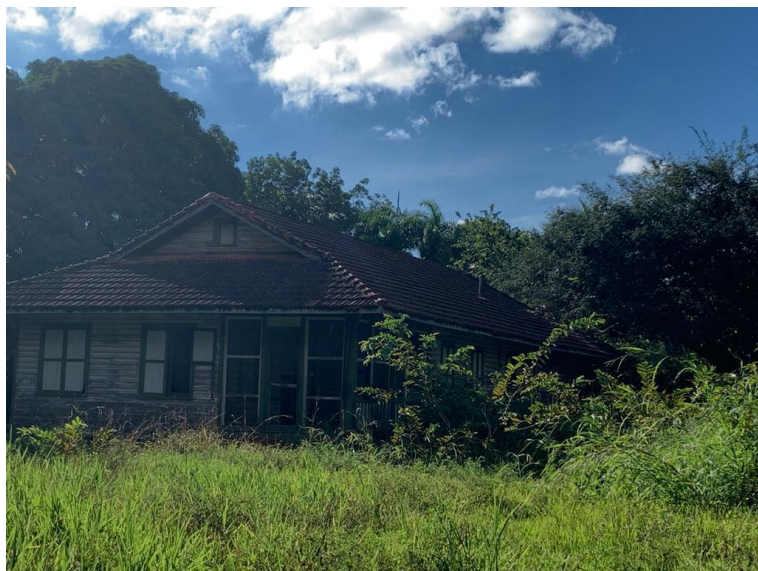
Ambiente: Externo | Elevação Frontal

1. Desgaste pela ação do tempo da pintura sobre o revestimento em madeira.
2. Desprendimento de algumas peças do revestimento em madeira.
3. Deterioração da calçada.

1. Lixamento e pintura em esmalte sintético na cor existente.
2. Fixação das partes desprendidas e substituição do madeiramento em decomposição.
3. Recomposição da calçada de proteção.

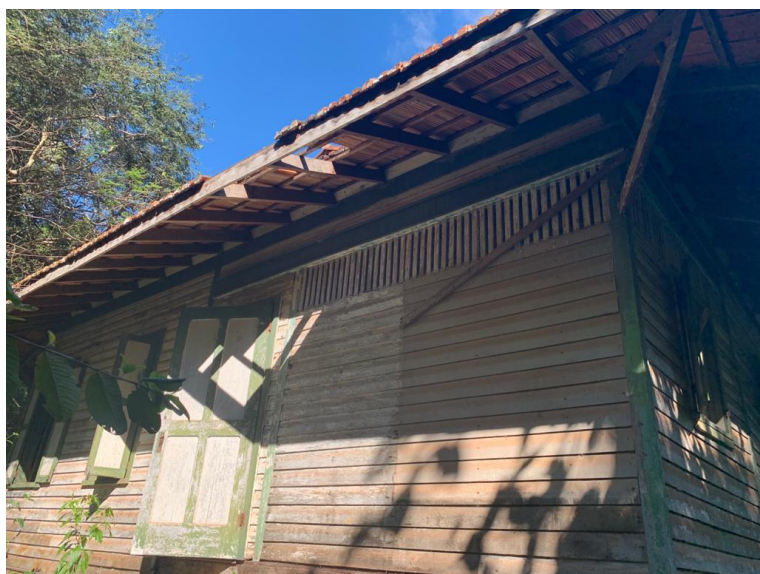
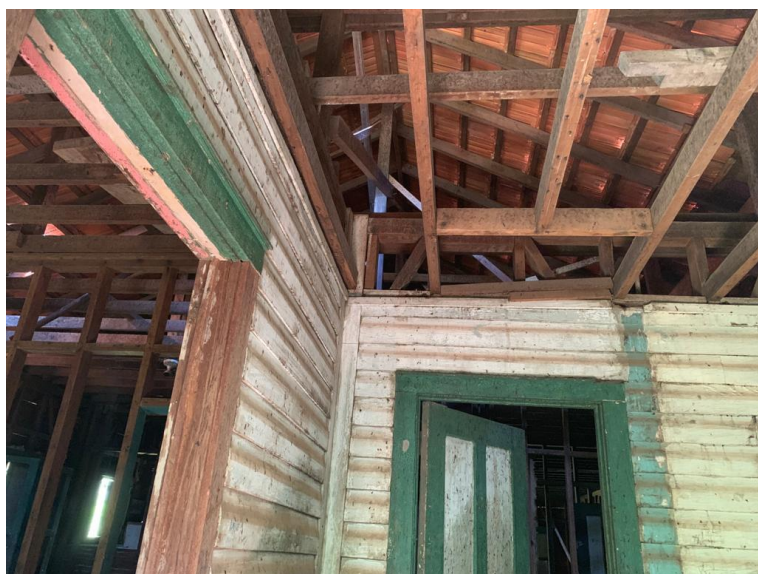
Ambiente: Externo | Cobertura

1. Desgaste pela ação do tempo da pintura sobre o revestimento em madeira.
2. Apodrecimento da estrutura da cobertura.
3. Abaulamento da estrutura da cobertura

1. Lixamento e pintura em esmalte sintético na cor existente.
2. Substituição do madeiramento em decomposição.
3. Revisão da cobertura e instalação de manta.

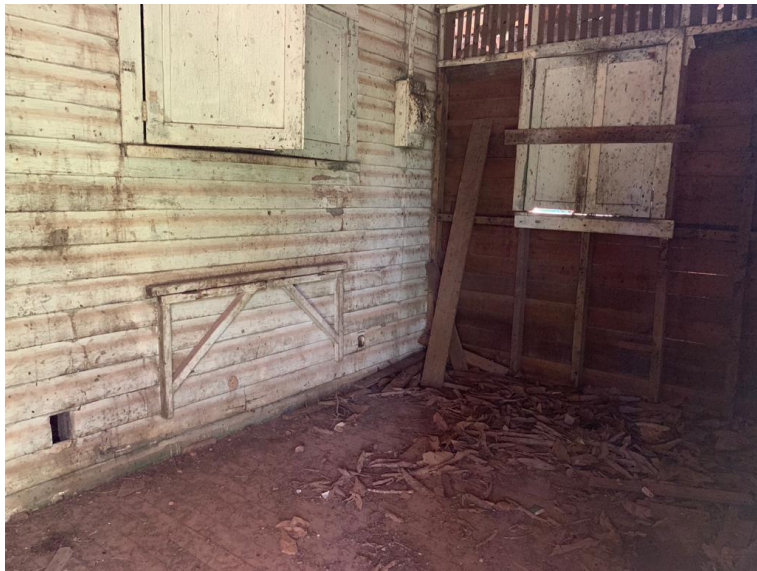
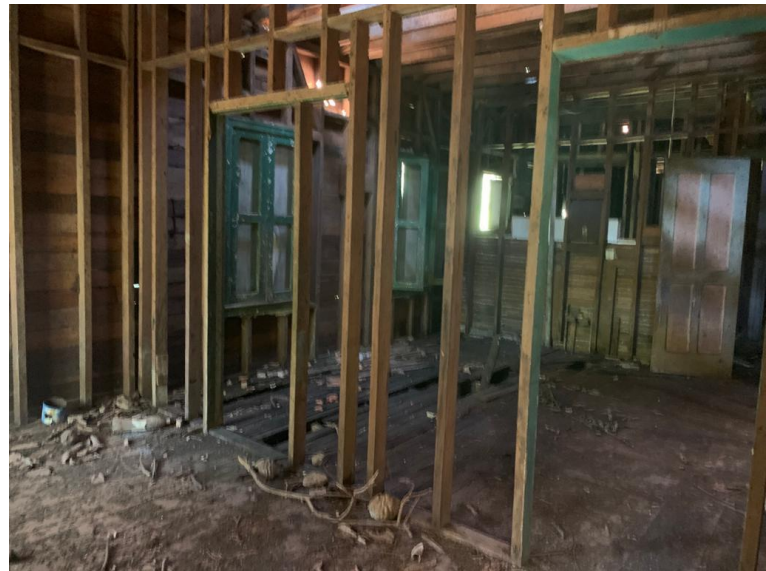
Ambiente: Interno | Alojamento

1. Desgaste pela ação do tempo da pintura sobre o revestimento em madeira.
2. Desprendimento de algumas peças do revestimento em madeira.
3. Paredes sem revestimento em madeira 2 faces.

1. Lixamento e pintura em esmalte sintético na cor existente.
 2. Fixação das partes desprendidas e substituição do madeiramento em decomposição.
 3. Divisórias em Madeira de lei 2 faces, incluindo estrutura.
-

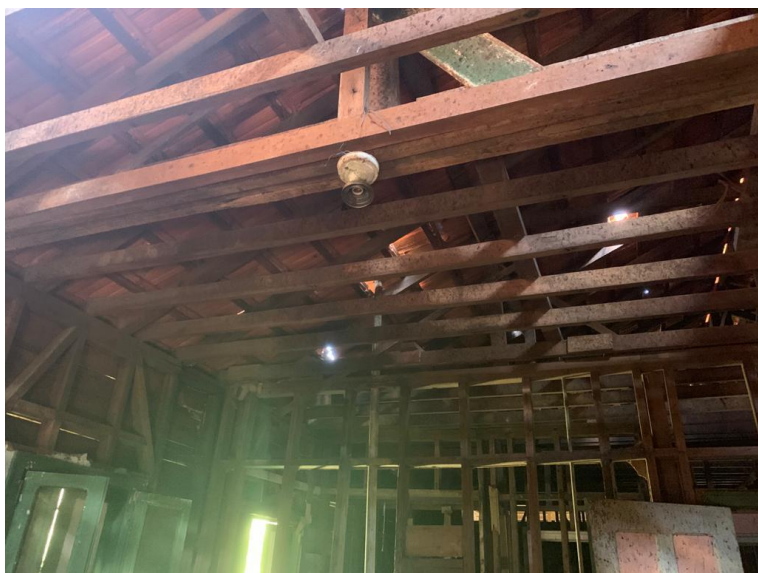
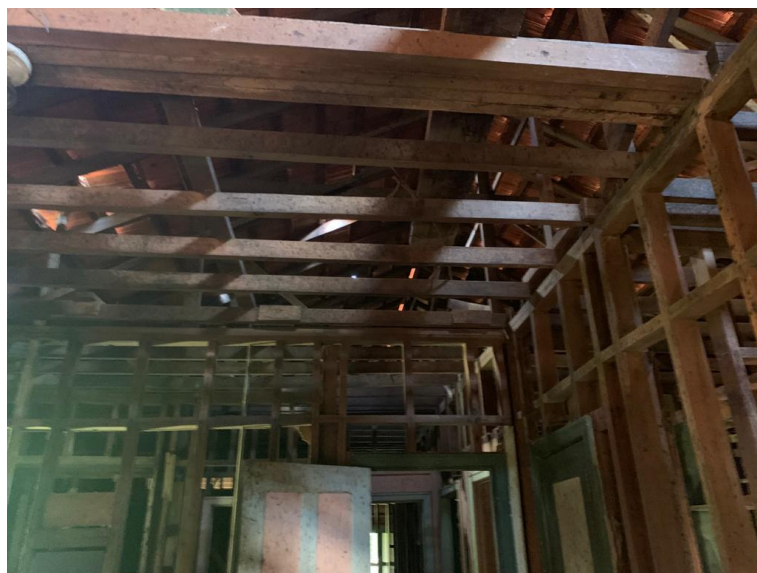
Ambiente: Interno | Alojamento

1. Presença de infiltração de água, proveniente de cobertura.
2. Desprendimento de todo forro em madeira.
3. Apodrecimento da estrutura do forro.

1. Revisão da cobertura e instalação de manta
2. Instalação do forro em madeira de lei.
3. Remoção da estrutura do forro em madeira.

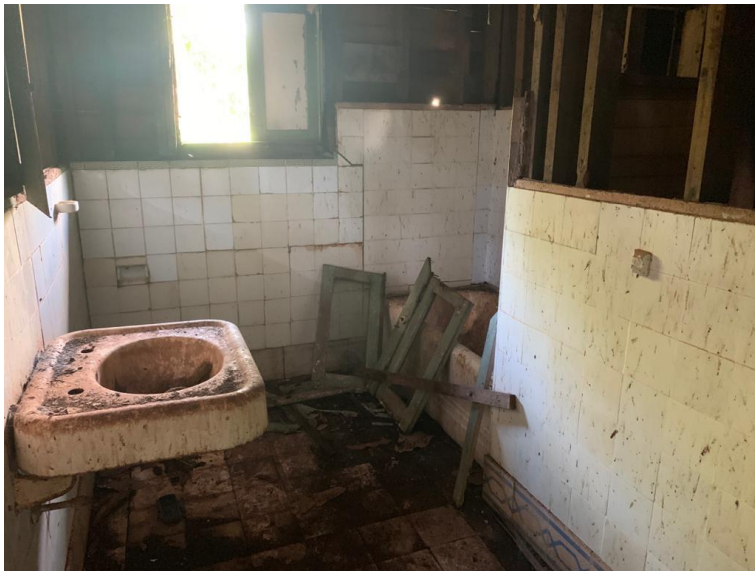
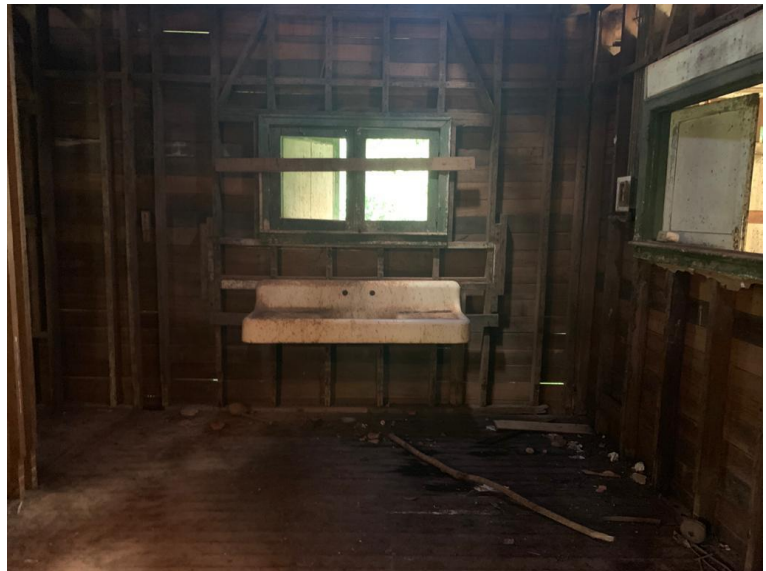
Ambiente: Interno | Sanitários, Copa

1. Desprendimento do revestimento cerâmico.
2. Louças sanitárias e torneiras danificadas.

1. Substituição do revestimento do piso e parede.
2. Instalação de Louças sanitárias.
3. Revisão de pontos de esgoto e água fria.
